Estudo De Caso: Patologia Em Revestimento De Piso Em Granito Na Cidade De Curvelo – Mg**Case Study: Pathology In Floor Coating In Granite In The City Of Curvelo - Mg**Richard Vieira de Souza Júnior¹¹MBA Gerenciamento de Obras, Tecnologia e Qualidade da Construção
Instituto de Pós-Graduação – IPOG Goiânia, GO, 07/06/2016 - engcivil.richard@hotmail.com**RESUMO**

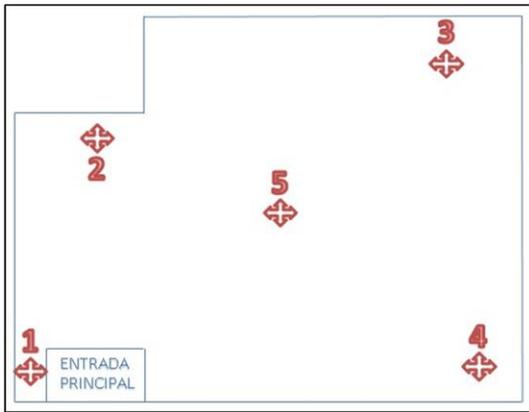
Figura 2 – Mapeamento das extrações na loja
Fonte: Autoria própria (2016)

Neste estudo de caso, foi realizado a extração de cinco corpos de prova em cinco pontos distintos da loja (Figura 2) com uma máquina perfuratriz com broca do tipo “serra-

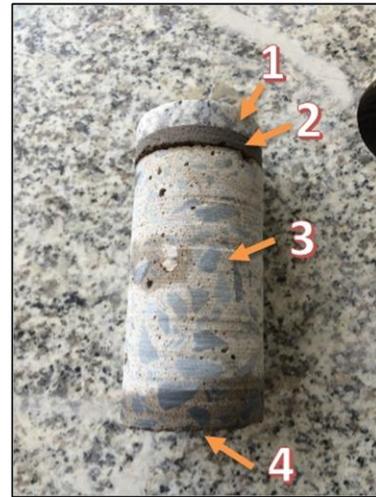
copo” de três polegadas. Notou-se que não foi executado a camada de regularização devido não existir irregularidades na base, além de notar a existência de uma lona plástica fina antes da última (Figura 3).

Figura 3 – Composição do revestimento de piso
Fonte: Autoria própria (2016)

A camada de assentamento usada no hipermercado tem espessura em média de 5 mm, apresenta-se de forma uniforme atendendo a NBR 13753 (ABNT, 1996) que exige que a mesma tenha uma camada uniforme de cerca de 3 mm a 4 mm, porém uma outra exigência da mesma norma não foi atendida, a dupla colagem, já em alguns corpos de provas extraídos do piso da loja apresentam vazios na camada de assentamento.

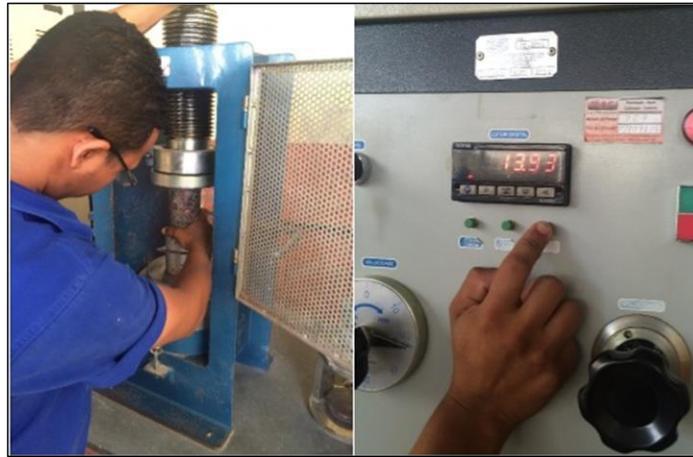
Foi realizado um ensaio para determinação da resistência à compressão axial de concreto (NBR 7680/15) dos corpos

de prova retirados do piso do hipermercado, na TEPAC Engenharia e Tecnologia LTDA situada em Belo Horizonte/MG no dia 04 de

março de 2016, obtendo um resultado de 31,5 Mpa, resistência maior do que a de projeto de 20 Mpa (Figura 4).

Figura 5 – Ensaio/Resultado ensaio para determinação da resistência à compressão axial do concreto
Fonte: Autoria própria (2016)

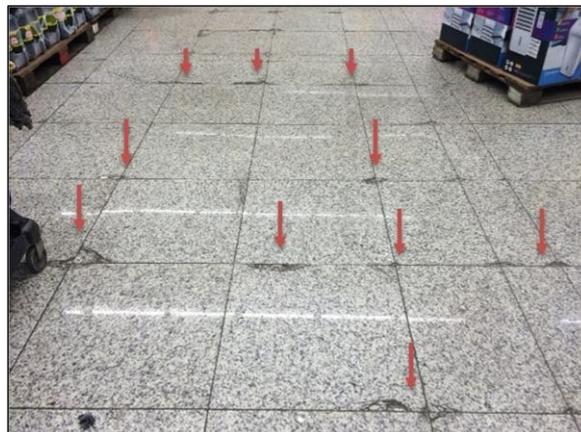
Figura 6 - Piso quebradiço nas proximidades das juntas de assentamento
Fonte: Autoria própria (2016)

O piso, em toda a sua extensão, apresenta desnivelamento no assentamento, popularmente conhecido como “dentes no piso” (Figura 8). Como a pedra em sua extremidade já está enfraquecida com as infiltrações, com o trânsito de “carrinhos de compra” e paleteiras, entre outros movimentos mecânicos, causam impactos nessas regiões ocasionando a aparição de fissuras, quebras e descolamentos, o que aumenta ainda mais os problemas de infiltrações.

O tratamento definitivo apresentado para a patologia estudada neste artigo foi a troca total do revestimento de piso, atentando-se em caso de assentamento de um novo granito não deixar de impermeabilizar o mesmo em suas laterais e na parte inferior que estará em contato com a argamassa colante, não sendo necessário a execução de uma nova base de concreto.

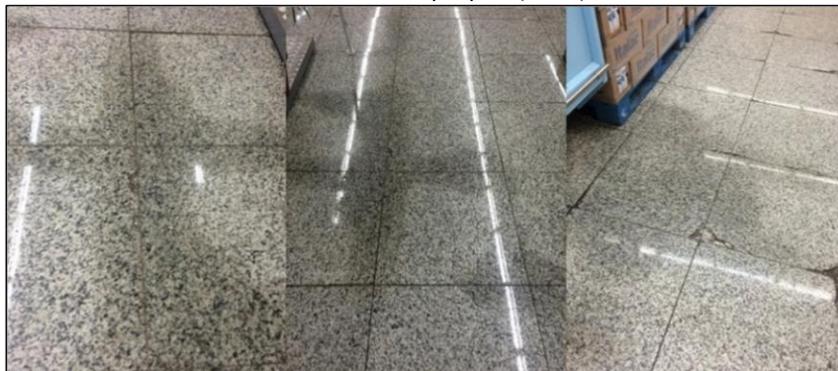
Figura 7 – Infiltração de água – eflorescência no granito
Fonte: Autoria própria (2016)

A infiltração de água no granito ocasiona a “eflorescência no granito”, um problema ocasionado pela retenção de umidade, onde a água apresenta sais minerais que ao infiltrar no granito enfraquecem o mesmo e os locais que apresentam maior ocorrência dessa fraqueza são próximo às juntas de assentamento.

Nesse caso em estudo, a infiltração de água está acontecendo devido à falta de

impermeabilização da pedra em suas laterais e no fundo da mesma.

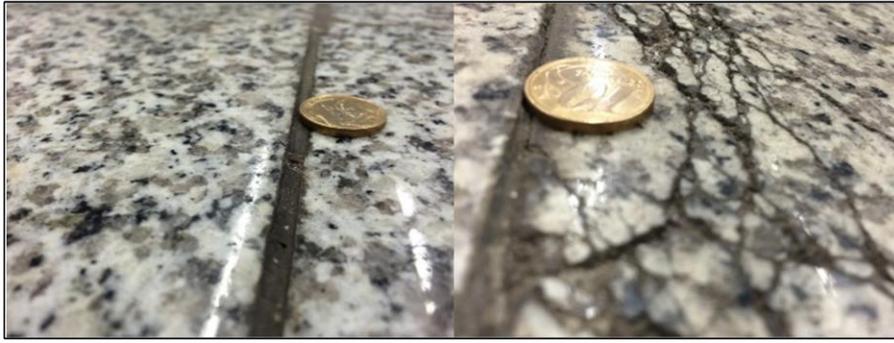
Figura 9 – Desnívelamento no assentamento do piso
Fonte: Autoria própria (2016)

piso em granito e a execução de novas juntas estruturais, já que o mesmo apresenta-se totalmente danificado, já não atendendo a sua função inicial, com qualidade, de permitir o trânsito na extensão da loja, assegurando inalterabilidade, fácil conservação e resistência ao desgaste ao trânsito. Na troca do revestimento pode ser usado um piso cerâmico de alta resistência, marcopiso, entre outros. No caso do uso de um piso de granito é necessário realizar impermeabilização em suas laterais e no fundo do mesmo, evitando dessa forma a infiltração de água. Antes do assentamento do novo revestimento é necessário a retirada total do revestimento já aplicado anteriormente (o granito), da argamassa e se necessário executar uma camada reguladora. Uma nova tecnologia sugerida neste artigo a ser usada no assentamento de piso, evitando assim o desnivelamento é o sistema de nivelamento por cunha (Figura 10).

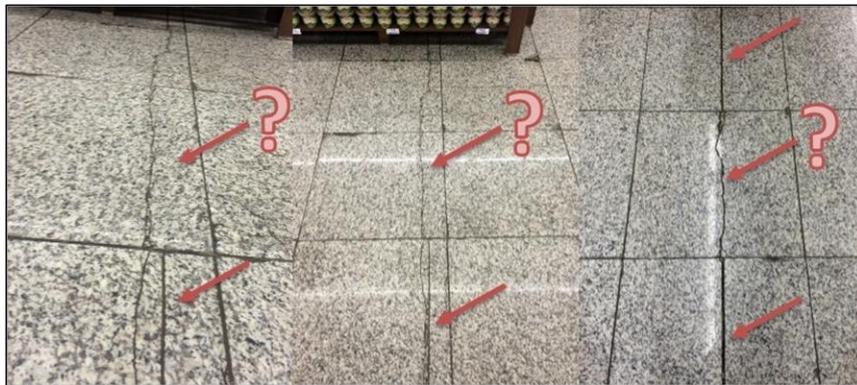
É notório que existem juntas estruturais na laje térrea de concreto, porém em muitas regiões não foi obedecida à mesma no assentamento do piso, ocasionando o aparecimento de fissuras nesses locais (Figura 9).

Figura 10 – Ausência da continuidade de juntas
Fonte: Autoria própria (2016)

A solução definitiva apresentada ao Cencosud, empresa que administra o supermercado Bretas, foi a troca de todo o

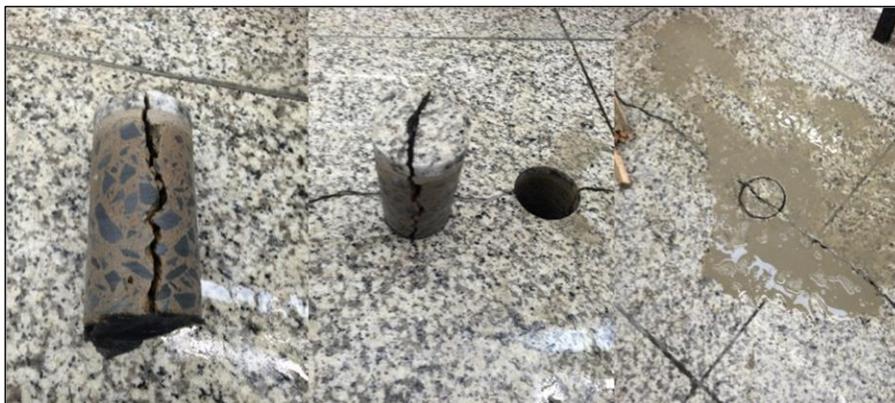
Outra situação foi a insuficiência de execução de juntas estruturais em toda a extensão da loja (Figura 10).

Figura 11 – Insuficiência de juntas estruturais
Fonte: Autoria própria (2016)

A respeito das juntas, deve-se ressaltar que a sua correta execução e adequada definição do espaçamento é fundamental para se evitar, ou ao menos minimizar, a formação de fissuras no piso de concreto. Via de regra, estas responsabilidades ficam a cargo do projetista estrutural e/ou da empresa responsável pela execução do piso. As recomendações aqui apresentadas tomam como base as diretrizes do ACI1, particularmente dos códigos ACI 302.1R/96, 224.3R/95 e 360R/97 2: O espaçamento entre as juntas deve estar situado entre 24 a 36 vezes a espessura da laje (ou piso), em ambas as direções, para pisos não armados, sendo que o espaçamento máximo não deve ultrapassar 5,5 m. A Associação de Cimento Portland (PCA), coloca este limite máximo em 4,5 m.
